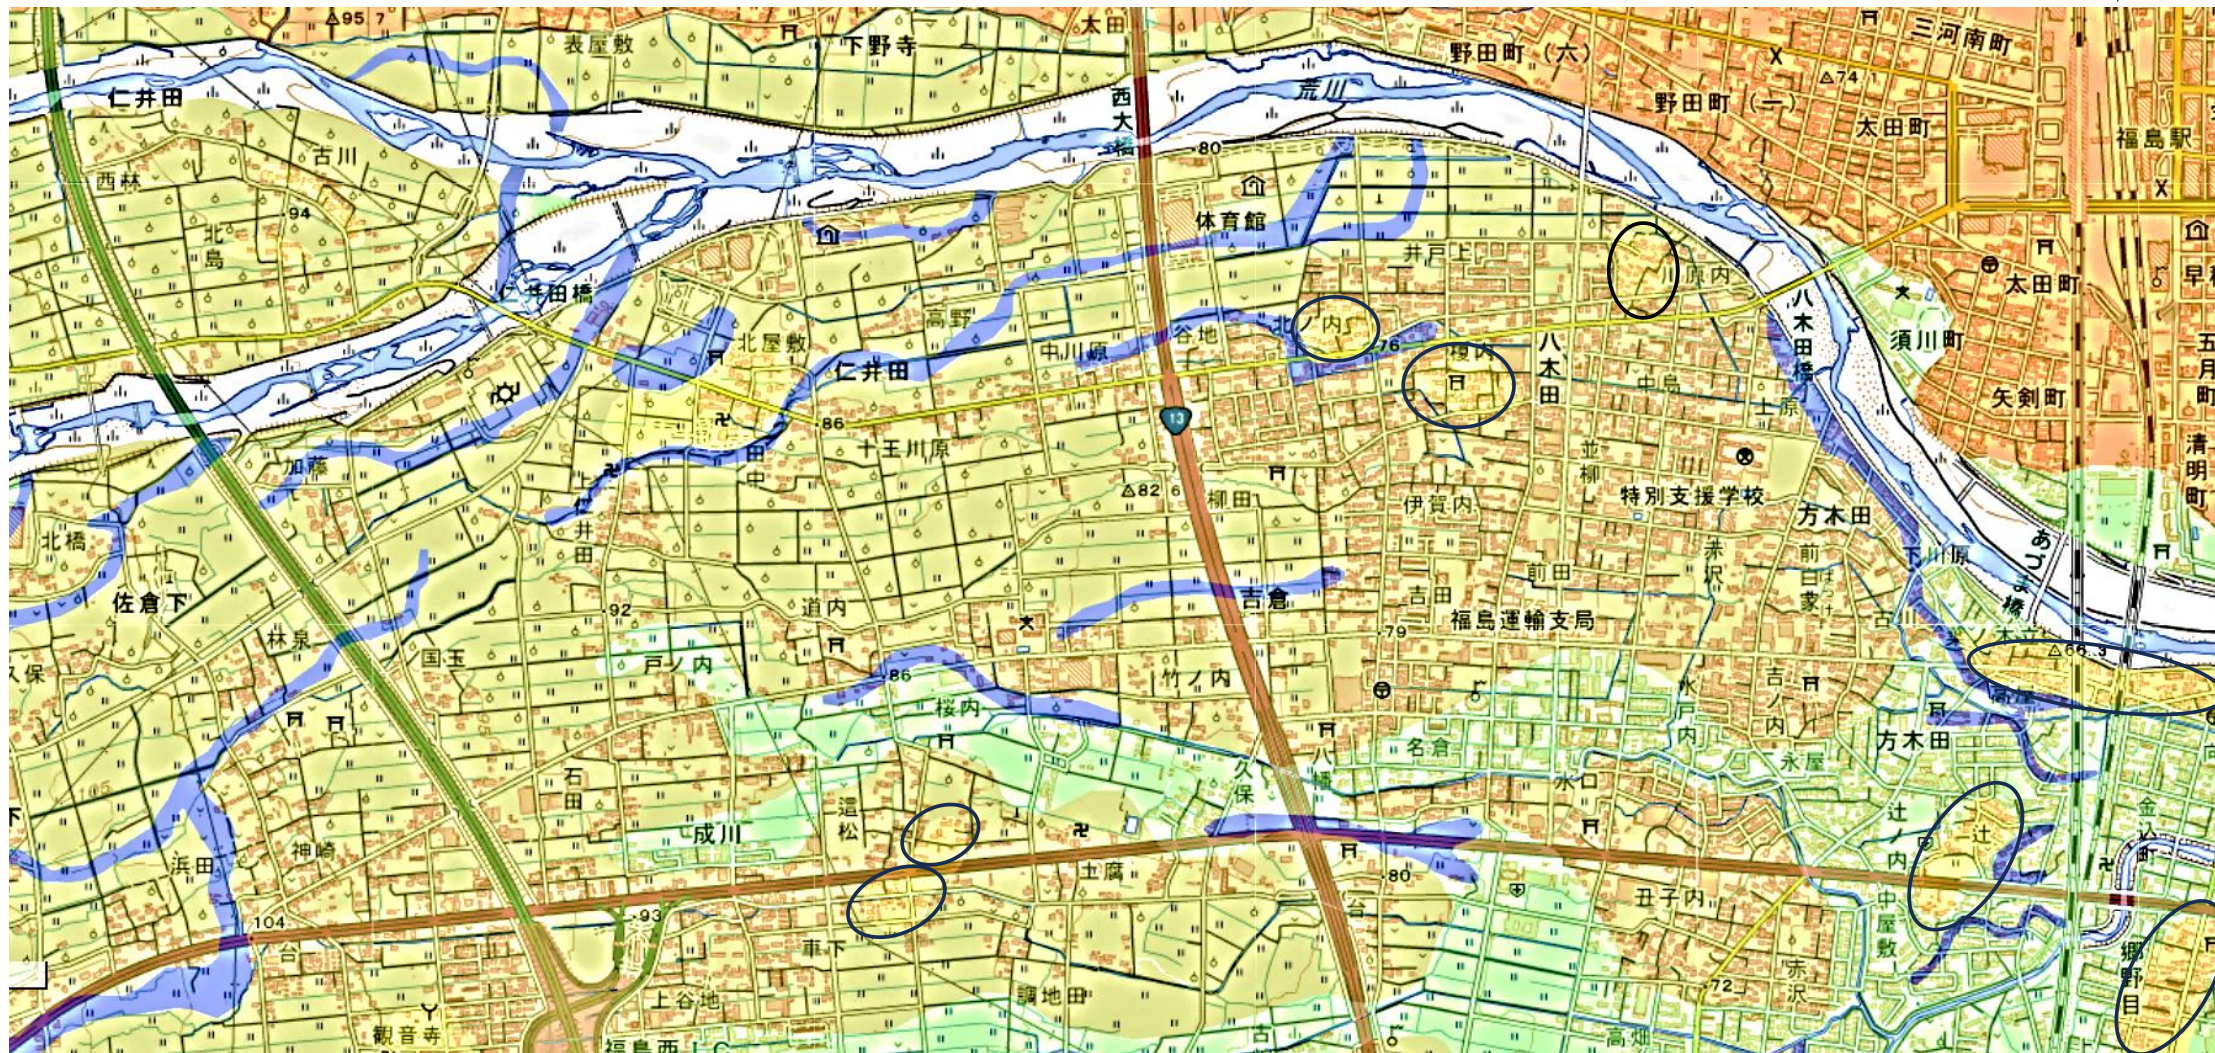
自然堤防(黄色)

土地の成り立ち 現在や昔の河川に沿って細長く分布し、周囲より0.5～数メートル高い土地。

河川が氾濫した場所に土砂が堆積してできる。

この地形の自然災害リスク 洪水に対しては比較的安全だが、大規模な洪水では浸水することがある。

縁辺部では液状化の発生傾向が強い。

旧河道(青)

土地の成り立ち かつて河川の流路だった場所で、周囲よりもわずかに低い土地。流路の移動によって河川から切り離されて、その後には砂や泥などで埋められてできる。

この地形の自然災害リスク 河川の氾濫によって周囲よりも長期間浸水し、水はけが悪い。地盤が軟弱で、地震の際の揺れが大きくなりやすい。特に埋立(盛土)した地域では液状化の発生傾向が非常に強い。

扇状地(ベージュ色)

土地の成り立ち 山地の谷の出口から扇状に広がる傾斜の緩やかな土地。

谷口からの氾濫によって運ばれた土砂が堆積してできる。

この地形の自然災害リスク 山地からの出水による浸水や、谷口に近い場所では土石流のリスクがある。

比較的地盤は良いため、地震の際には揺れにくい。下流部ではやや弱い液状化の発生傾向がある。

氾濫平野・海岸平野(緑)

土地の成り立ち 起伏が小さく、低くて平坦な土地。洪水で運ばれた砂や泥などが河川周辺に堆積したり、過去の海底が干上がったりしてできる。

この地形の自然災害リスク 河川の氾濫に注意。地盤は海岸に近いほど軟弱で、地震の際にやや揺れやすい。強い地震による液状化発生傾向は海岸平野で強く、氾濫平野ではやや強い。沿岸部では高潮に注意。

台地・段丘(濃いオレンジ色)

土地の成り立ち 周囲より階段状に高くなった平坦な土地。周囲が侵食により削られて取り残されてできる。

この地形の自然災害リスク 河川氾濫のリスクはほとんどないが、河川との高さの差が小さい場合には注意。

縁辺部の斜面近くでは崖崩れに注意。地盤は良く、地震の揺れは小さい。液状化の発生傾向が弱い。
